„Przeprowadzenie eksperyzy określającej stan techniczny stupa
w przyziemiu (garazu) budynku przy ul. Barbary 21A w Katowicach
zgodnie z ofertą”

EKSPERTYZA STANU TECHNICZNEGO ELEMENTU

Obiekt: Budynek Górnosłasko - Zagłębiowskiej Metropolii

Temat: Ekspertyza stanu technicznego elementu

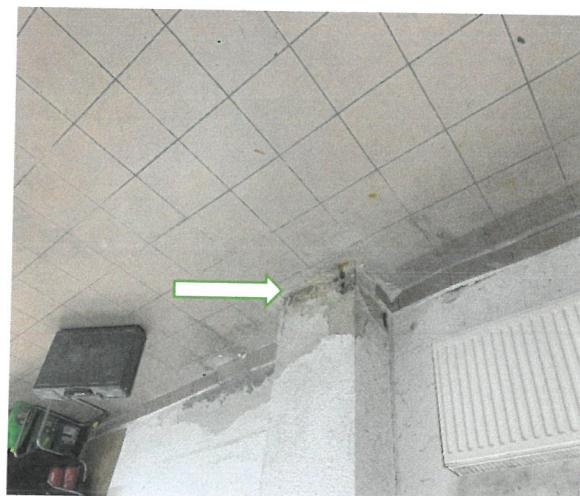
Przytek gresowy ch oraz tykow cokotu stupa. Zdj. nr 3

Posadzki w rejonię stupa polegających na podniiesieniu posadzki i odspojeniu

Stan techniczny tynku oraz posadzki i odspojenia podlegających na podniemie stupa. Przykładowy elementów, które cokotu stupa wskazuje na fakt gresowych oraz tynkowych przyczyn stanowi wilego.

spakami o stopniu nachylenia nie mniejszym niż 0,5%. Pod posadzką należy

kanałizacji sanitarnej. Należy wykonać nową warstwę posadzkiową wraz ze

zabudową w postaci podłogowej. W pustym podpięcie do najbliższego instalacji

Należy skuc istniejącą posadzkę. W srodkowej części pomieszczenia należy

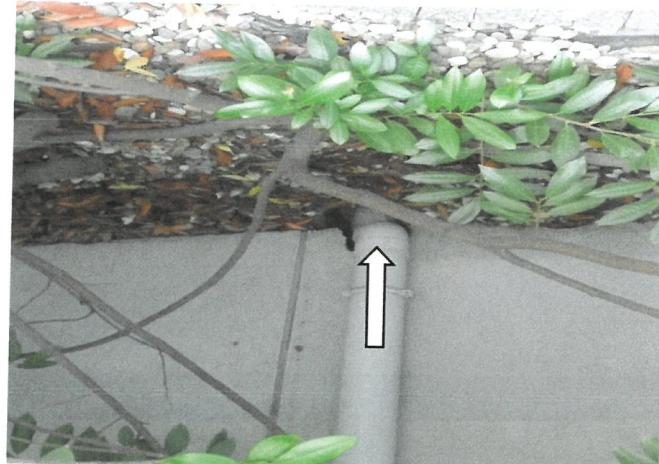
Kanalizacji deszczowej budynku. Zdj. nr 2

wydostawanie się wody z układu odprowadzienia wód opadowych do

przylegającej do dylatacji sąsiadniczej części budynku wskazuje na

Odwodnienie dachu. Zawilgocone elewacji w rejonię rury spustowej

Zawilgocenie elewacji w sąsiadniach części budynku do wydziału ochrony zdrowia w regionie rury spustowej przylegającej do dylatacji kamaliżacji deszczowej budynku i przekranią w regionie z układu odprowadzeniowego z tynku na wydostawanie się wody z układu deszczowego.

Zaleca się zastosowanie rur PVC-U z wydłużonym kielichem oraz uszczelką.

uszczelnic odradowanej wodoprzepustek wymianie niezbędnego przykanałka.

Należy wykonać odpłot kontrolny przykanałka rury spustowej. Należy

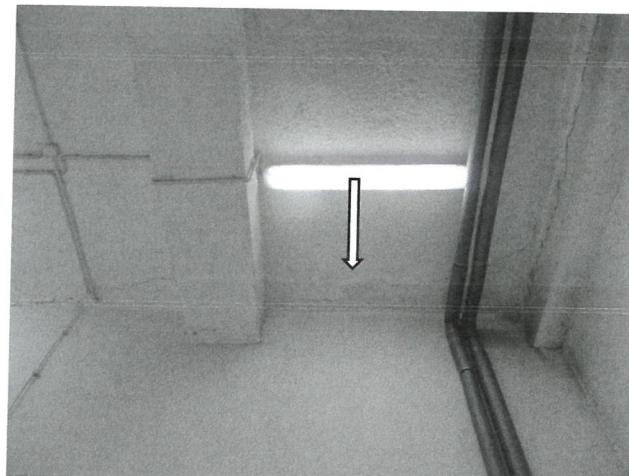
Zdj. nr 1

zlecenia a w czesci tylnie garazu poza stropem zatamana pod katem ca 45°

stropem garazu od bramy wjazdowej do stupa stanowiącego przedmiot

Sciama konstrukcyna jest zarysowana pozomą szczeliną biegącą pod

Szczeлина biegunača pod stropelem garazu od bramy wjazdowej do stupa stanowiącego przedmiot zlecenia a w części tylnej garażu poza stropem zatamana pod kątem ca 45°.

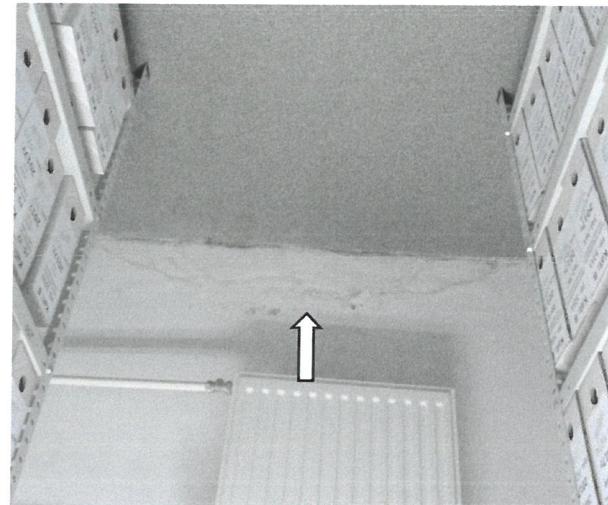
Zdj. nr 5

Posadownie stupa garazu na ruszcie fundamentowym. **Zdj. nr 5**

- zawiłgocenie ściany nad posadzką, które pozycja odpowiadająca pozycji

Zawilgocenie ściany nad posadzką, której pozycja odpowiadła pozycjioma posadzkią, skupia się garażu na ruszcie fundamentowym

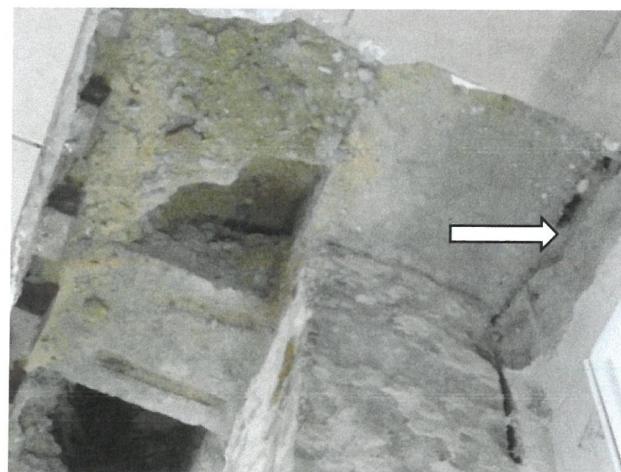
Zdj. nr 4

zachowaniem szczeliny dylatacyjnej. **Zdj. nr 4**

- posadownie ściany podłużnej na nizależnej od wie fundamentowej z

Sciana podłuzna posadownia na niezależnej lawie fundamentowej z zachowaniami szczeliną dylatacyjną

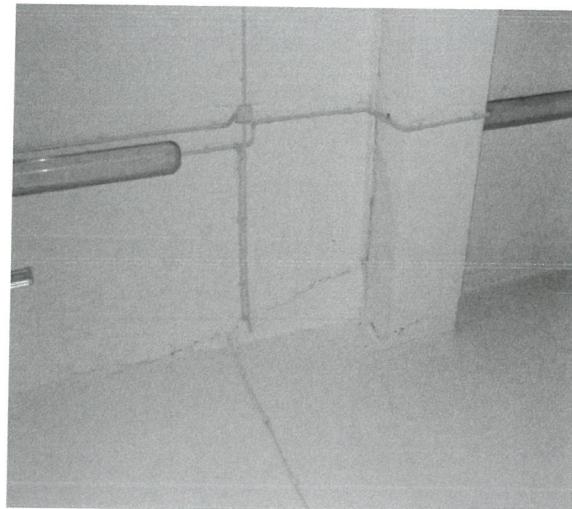
kątem ca 45° Zdj. nr 8

wiązowanej do stupa a w części tylnej garażu poza stupem zafalama pod

- j.w. pozostawione zarysowane tylną pod stropem garażu od bramy

Zarysowania tynku pod
stropem garażu od ramy
wiazdowej do stropu

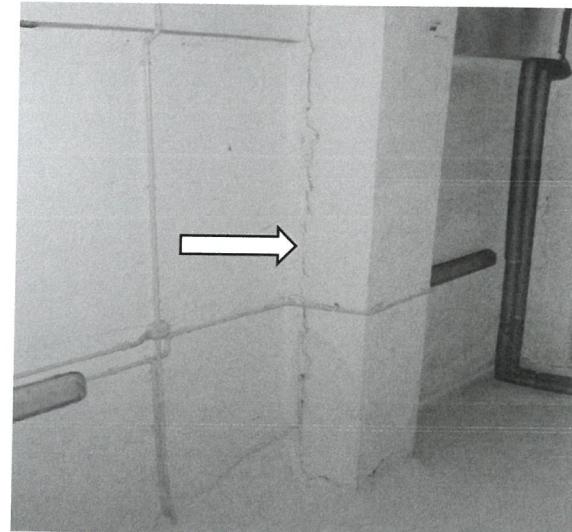
scianą a stupami konstrukcyjnymi Zdj. nr 7

- zarysowania tylną na pionowych szczelinach dylatacyjnych pomiedzy

Zarysowania tynku na
piwnicych szczelinach
dylatacyjnych pomiedzy
ścianą a stropami
konstrukcyjnymi

wykuc i uzupełnione przedmurek przy użyciu zaprawy cementowej.

oraz pełnięcia ściany. W przypadku pełnięcia cegiel uszkodzone fragmenty

Należy odkuc uszkodzoną warstwę tynku oraz odstonić szczelinę dylatacyjną

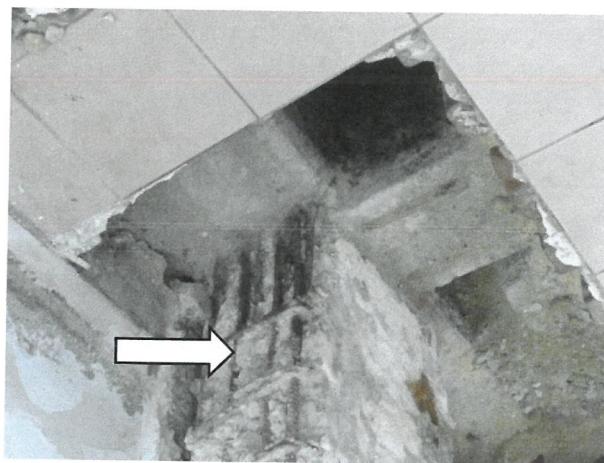
posadzce garażu Zdj. nr 6

fragmentu zelbowego stupa konstrukcyjnego na wysokosci zagłówka w

- wylepowanej wysocie zawałosowanej korozji betonu i zbrojenia dolnego

Proces korozji przyspieszony został poprzez brak właściwiej izolacji pionowej

8.3. Korozja betonu i zbrojenia dolnego części stupa.

Korozja betonu i zbrojenia
fragmennu zelbetowego stropu
konstrukcyjnego na wysokości
zagłębieńia w posadzce garażu

Kolejność wykonyania robót dla uszkodzenia przewiduje wykonyanie:

elementu stupu obejmujące wykonywanie robót przy użyciu zapraw PC.

Zakres prac naprawczych polegających na dokonaniu profilacji betonu
